INFORME DE HITO DE CONTROL N° 14990-2026-CG/MPROY-SCC

"EJECUCIÓN DE LAS DEFENSAS RIBEREÑAS DE LA QUEBRADA SAN IDELFONSO, DE LA CARTERA SOLUCIONES INTEGRALES, EN EL MARCO DEL CONTRATO DE ESTADO A ESTADO"

HITO DE CONTROL N° 9: AVANCE DE LA EJECUCIÓN DEL "PROYECTO DEFENSAS RIBEREÑAS DE LA QUEBRADA SAN IDELFONSO", AL MES DE SETIEMBRE DE 2026

PERÍODO DE EVALUACIÓN:
DEL 8 AL 21 DE SETIEMBRE DE 2026

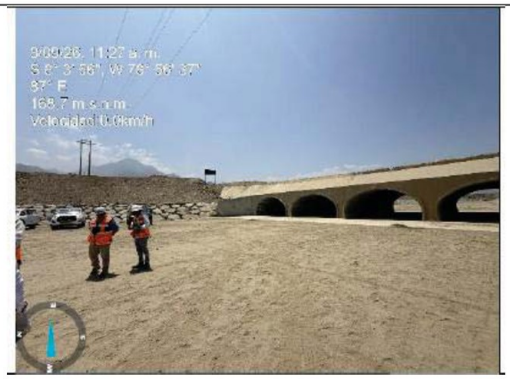
<table><tr>
<td></td>
<td>
</td>
</tr><tr>
<td>Foto N° 1: Se aprecia cruce vehicular tipo alcantarilla múltiple en la conducción del Paquete 4A, ubicado en la progresiva km 3+915, según documento Aconex 400205-CNBS001-000-XX-RP-ZZ-000169-C03.</td>
<td>Foto N° 2: Se aprecia canal de conducción del Paquete 4A, ubicado en la progresiva aproximada km 5+800.</td>
</tr></table>

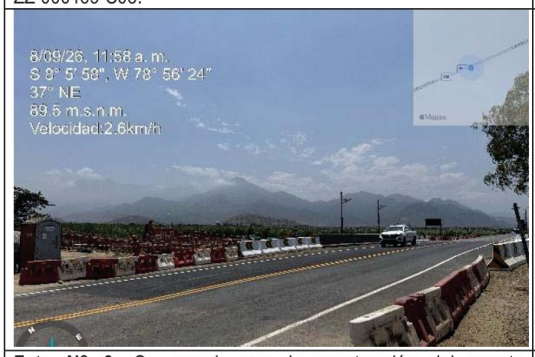
<table><tr>
<td></td>
<td>
</td>
</tr><tr>
<td>Foto N° 3: Se aprecia que la construcción del puente concesionado Laredo, se encuentra culminado. Paquete 10 ubicado en la progresiva km 10+830.</td>
<td>Foto N° 4: Se aprecia que se viene realizando trabajos de movimiento de tierras, sobre enrocado. Paquete 5 tramo 3. ubicado en la progresiva aproximada km 4+325.</td>
</tr></table>

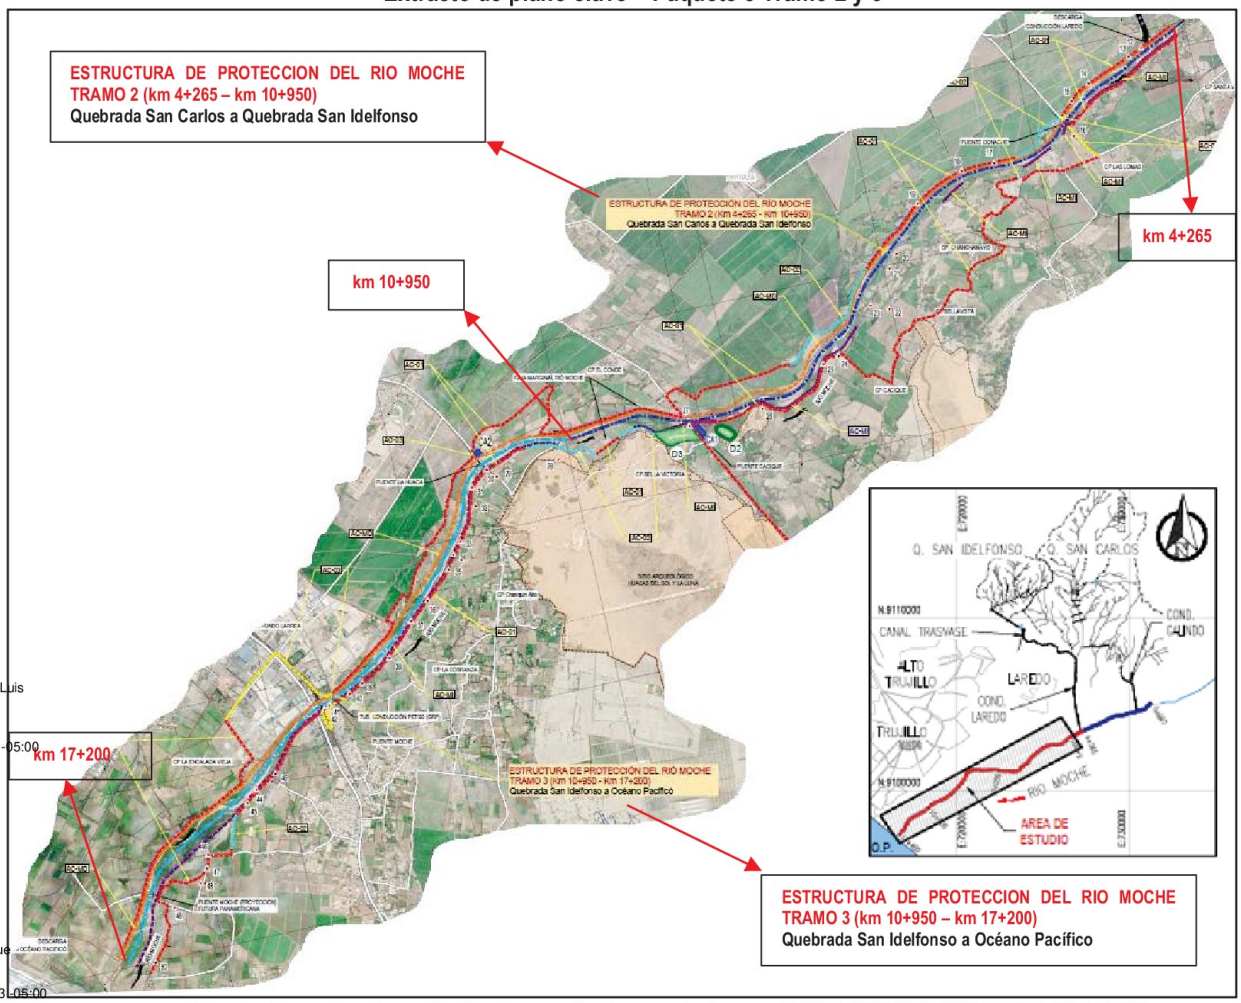
Imagen N° 3
Extracto de plano clave – Paquete 5 Tramo 2 y 3

a) El 9 de agosto de 2024 mediante correo Aconex N° ANIN1-WTRAN-573933 el gerente de proyecto aprobó el Expediente Técnico del Paquete 5 del "*Proyecto Defensas Ribereñas de la Quebrada San Idelfonso*", el cual consiste en la instalación de estructuras de protección en las márgenes izquierda y derecha del río Moche, con materiales de enrocado, muro de contención y enrocado – dique fusible, para lo cual el río Moche se dividió en el tramo II el cual inicia en la progresiva km 4+265 hasta km 10+950, y el tramo III, el cual inicia en km 10+950 y culmina en km 17+200, como se muestra en la imagen siguiente:

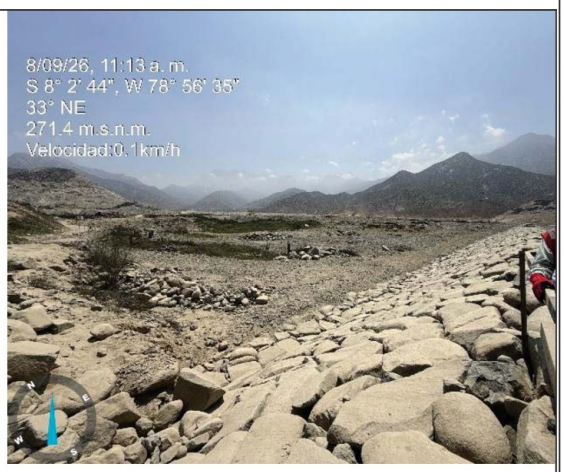
Paquete N°3 - Diques Transversales:

Se realiza la visita a los diques transversales de manera aleatoria, identificando la presencia de maquinaria privada realizando extracción de material de cantera dentro del cauce de la quebrada.

De acuerdo a lo indicado por representantes del Contratista, el área de intervención del proyecto contempla únicamente el ancho de los diques, por lo que los trabajos de terceros no estaban dentro del área de su competencia. Se indicó así mismo, que dichos trabajos no afectarían el flujo esperado de las aguas, ante una eventual activación de la quebrada.

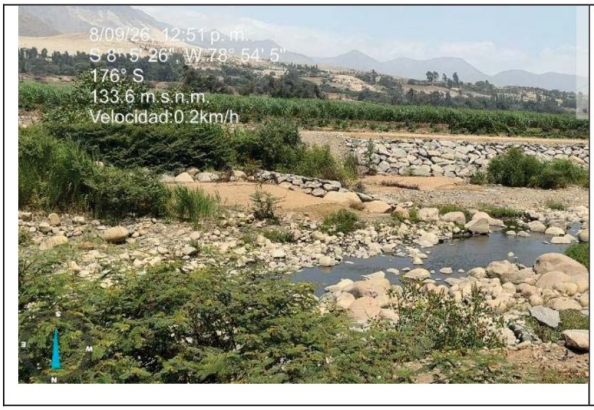
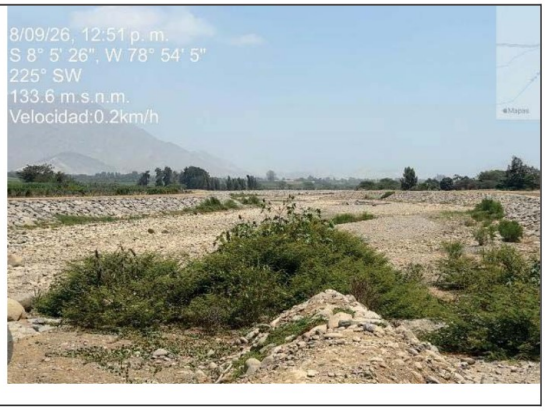
Fotografías Nos 3 y 4

De acuerdo a lo indicado por los representantes del consorcio este tramo ha sido culminado al 100%. Del recorrido realizado se observó el enrocado en ambos márgenes del Rio Moche. Así mismo se evidenció que existe vegetación dentro del cauce del rio.
